NOTA TÉCNICA

La productividad del agua indicador para el monitoreo y evaluación del Manejo Sostenible de Tierras

The Water Productivity Indicator for Monitoring and Evaluation of the Sustainable Land Management

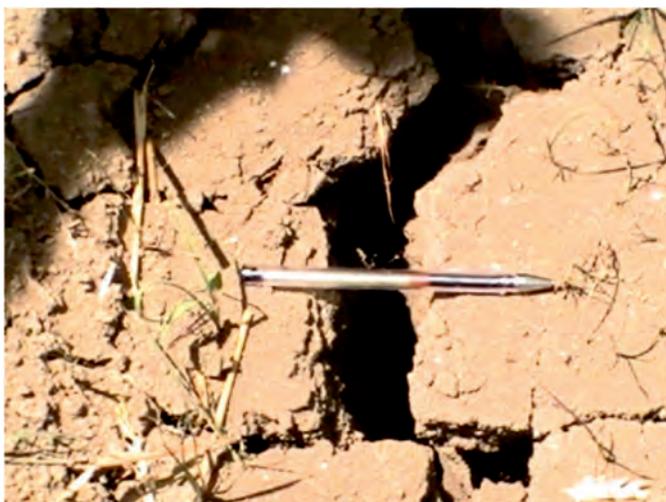
FIGURA 2. Grietas de hasta 8 pulgadas de profundidad.

El diagnóstico permitió identificar otro factor limitante asociado al mal manejo del riego, problemas en el diseño de los surcos (demasiado largos) y en la frecuencia duración del riego (riegos muy distanciados) que unido al tipo de suelo provocaban grietas profundas (Figuras 2 y 3), por donde ocurrían abundantes pérdidas de agua y recarga del manto salino. Las que se incrementaban además con las aportadas por los canales de riego sin revestir. Esto último se corrobora por Aguilar (2015), que planteó que la eficiencia global de este sistema era de 18% con pérdidas por conducción en los canales de riego sin revestir.

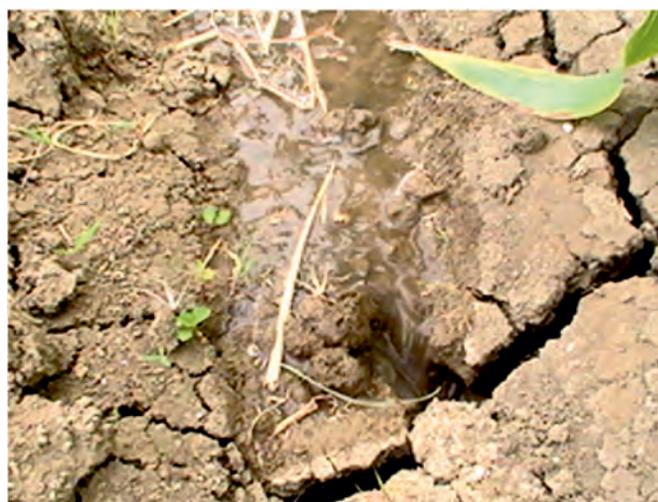
FIGURA 3. Abundantes pérdidas de agua por las grietas.

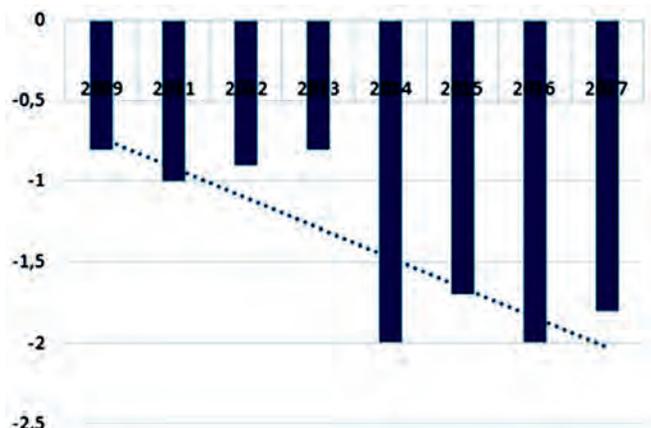
FIGURA 4. Abatimiento del manto freático.

A partir de la sustitución del método de riego por uno más eficiente en el 2013, el mantenimiento del canal de drenaje superficial y un manejo adecuado del riego según las recomendaciones del plan de manejo; se redujeron las pérdidas de agua que recargaban el manto freático salino cercano a la superficie, provocando un abatimiento hasta la profundidad de 1,5 m, con reducción de los riesgos salinos por ascenso capilar de las aguas salinizadas. (Figura 4).

- El indicador productividad del agua facilita el monitoreo y seguimiento del manejo sostenible de tierras, reflejando los efectos negativos del mal manejo.
- La implementación del manejo sostenible de tierras permite identificar los factores limitantes en el agroecosistema estudiado.
- En la CCSF Enrique Campos el método de riego por aspersión instalado en el área cumple con los requerimientos técnicos, tanto de diseño como de explotación, regando con un coeficiente de uniformidad del 88,90% que clasifica como bueno.
- El nuevo método de riego instalado unido a las medidas de mantenimiento de los sistemas de drenaje redujo el riesgo salino con el abatimiento del manto freático salino de 0,7 a 1,5 m.

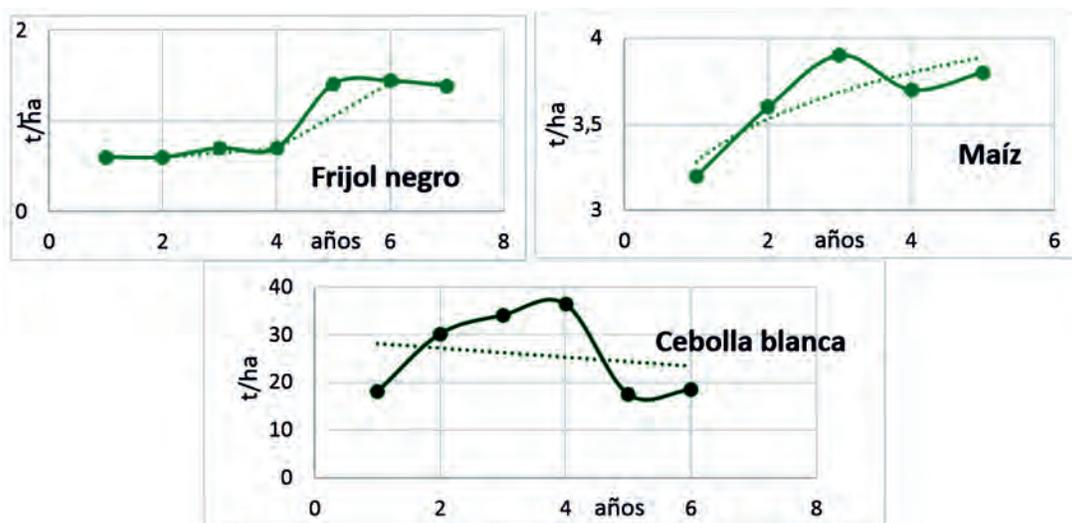
FIGURA 5. Tendencia de los rendimientos en los tres cultivos.

El comportamiento de los rendimientos en el periodo de implementación de prácticas de MST, reflejan una tendencia positiva al incremento; en los cultivos frijol negro y maíz no así en la cebolla blanca (Figura 5). Situación que puede estar asociado al déficit hídrico sufrido por este cultivo.
