# Efecto del manejo del suelo sobre la infiltración en un suelo Ferralítico Rojo compactado

## *Effect of soil management in the infiltration in a compacted Red Ferrolithic Soil*

Ing. Leynis Rosales-Naranjo, Ing. Misdiel Pérez-Rodríguez, Dr.C. Julián Herrera-Puebla\*, Ing. José Antonio González-Rodríguez y Dr.C. Greco Cid-Lazo.

Instituto de Investigaciones de Ingeniería Agrícola (IAgric), Boyeros, La Habana, Cuba.

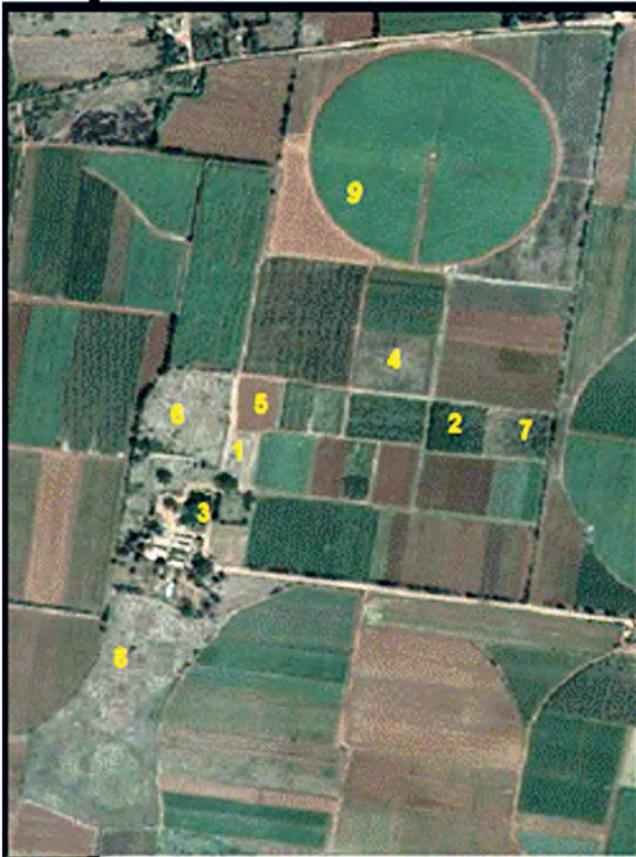
FIGURA 1. Vista general del área de la Estación Experimental del IAgric, los puntos numerados corresponden a los sitios en que se realizaron las determinaciones de la infiltración.

La Figura 1 muestra una vista general de la estación con los números de los campos dedicados a diferentes investigaciones en riego. Para una mejor distinción de los sitios seleccionados, los mismos están señalados con un número (1 al 9) enmarcado en un rectángulo. A continuación, se describen las características de cada uno de ellos.

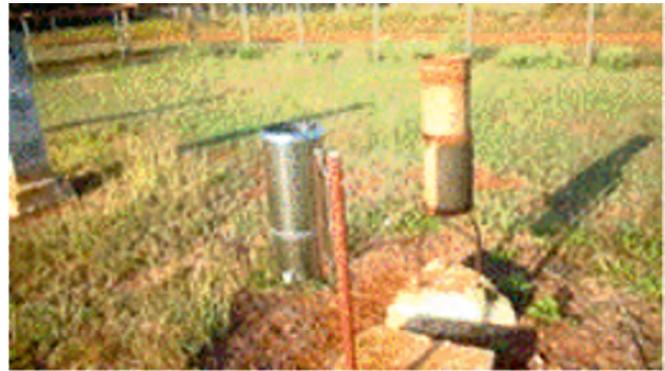
FIGURA 2. Sitio 1 (S1) estación meteorológica.

Esta área está localizada dentro de la plazoleta de la antigua estación meteorológica, suelo sin perturbar por más de 30 años, con césped que cubre toda el área, la única labor que se realiza en el mismo es la chapea manual cada 15 días en primavera y una vez al mes en período seco con el fin de mantener una altura de la hierba no mayor de 5 cm. En su inicio el área estaba cubierta por sacasebo (*Paspalumnotatum*) en la actualidad, y de modo aleatorio, un 30% del área está ocupada por gramíneas naturales. Esta área nunca recibe riego

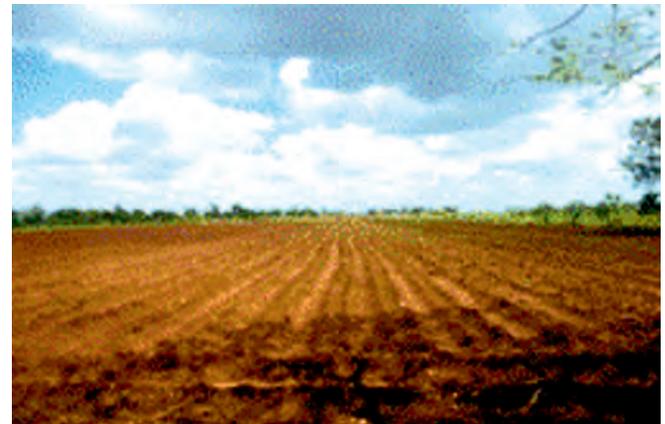
FIGURA 3. Sitio 2 (S2). Área experimental de riego por pulso.

En el momento de la prueba el suelo estaba desnudo y listo para sembrarse. El último cultivo a que estuvo sometido fue plátano vianda regado superficialmente; luego de la última cosecha y como es tradicional, fue roturado con arado de tres discos y luego un pase de grada. Seguido de esto se alisó con rail y seguidamente se realizó una labor de subsolación que debió alcanzar los 0,4 m de profundidad. Esta área es cultivada intensivamente y en la misma se han realizado experimentos con distintas técnicas de riego y cultivos para lo cual el suelo de la misma ha sido laborado siempre por el método tradicional. Periódicamente (aproximadamente cada dos años), se realiza una labor de subsolación. El nombre del sitio fue escogido debido a que en el mismo será ensayado el riego superficial mediante la técnica de pulsos en el cultivo de la fruta bomba (*Carica papaya*).

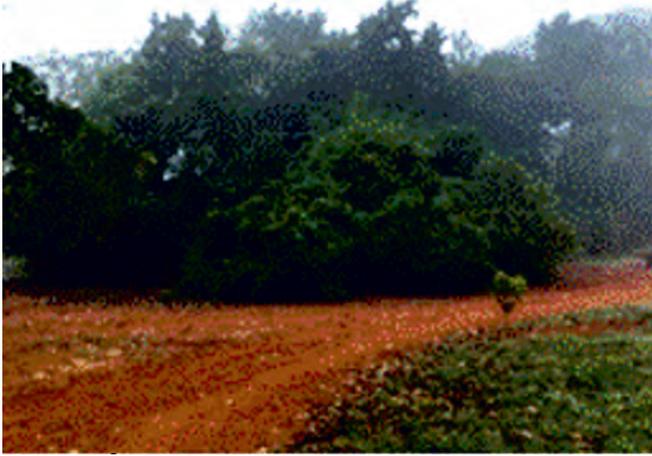
FIGURA 4. Sitio 3(S3) Área con arboleda, patio de vivienda con arboleda.

La superficie del suelo, hasta unos 5 cm de profundidad, es de un color rojo oscuro, casi negro, lo que denotando visualmente un alto contenido de materia orgánica y por tanto su condición de área casi virgen.

Este sitio se localiza en el patio de una vivienda que por su estructura esta vivienda parece haber sido construida en los años treinta del pasado siglo, su patio está cubierto de árboles de diferentes especies frutales y plátanos sin cultivar.

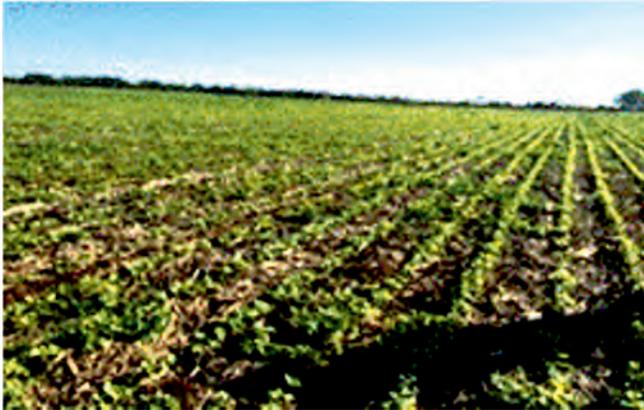
FIGURA 5. Sitio- 4 (S4)- Área de agricultura de conservación.

Esta es un área de 1,5 ha en la que siempre se realizó la labranza convencional; a partir del año 2016 se labora bajo los principios de la agricultura de conservación (AC) siguiendo sus tres principios *i*. mínima movilización del suelo, *ii*. cobertura permanente y *iii*. rotación de cultivos, la misma se riega por aspersión semi estacionaria y en el momento de la prueba estaba sembrada con frijol negro (*Phaseolus vulgaris*, Lin.) mediante siembra directa y había sido regada cuatro días antes de la prueba.

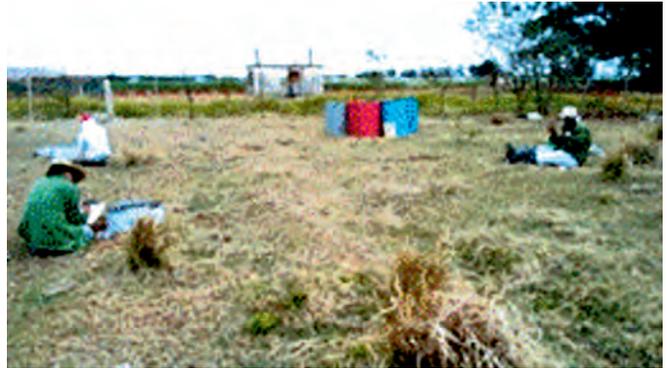
FIGURA 6. Sitio 6 (S6). Pastoreo 1.

En esta área, 10 años atrás se desarrolló un experimento con frutales (guayaba) y desde ese entonces se ha cubierto de gramíneas, por lo que actualmente se dedica al pastoreo, con una carga de alrededor de 4 animales ha<sup>-1</sup> en pastoreo sin ninguna

regulación. La hierba predominante es la jiribilla (*Andropogon-caricosus*) en más de un 70% sacasebo y otras gramíneas. Esta área nunca recibe riego ni fertilización

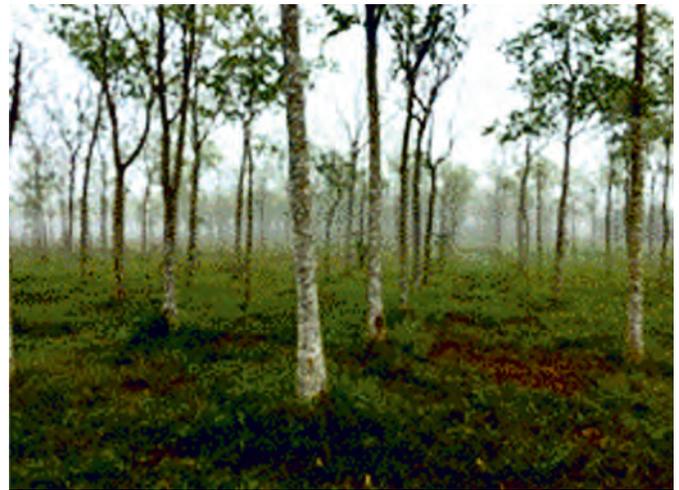
FIGURA 7. Sitio- 7 (S7). Área sembrada de cedros con riego localizado.

En este sitio se desarrolla un experimento con el cedro rojo (cedo caoba, según Roig (1965), *Cedrella odorata*) para conocer su respuesta al riego. La arboleda tiene 15 años de plantada y sus entre calles están cubiertas con césped que es chapeado periódicamente; el mismo está compuesto por especies naturales. Recientemente se había sembrado con calabaza (*Cucurbitaficifolia*) como cultivo intercalado, para aprovechar el espacio que existe entre los árboles de cedro. Esta área se encuentra bajo riego localizado.

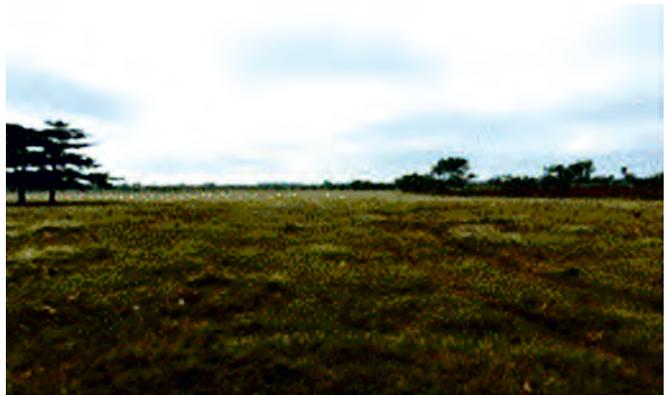
FIGURA 8. Sitio 8 (S8). Pastoreo 2.

Este sitio se dedica al pastoreo continuo con una carga de alrededor de 2 animales ha<sup>-1</sup>, aunque pastan el mismo número de animales que en el sitio 6, la intensidad es menor debido a que el mismo tiene un área 50% superior. La gramínea predominante es la pangola en alrededor de un 60% (*Digitaria decumbens* Stens) sin fertilización ni riego.

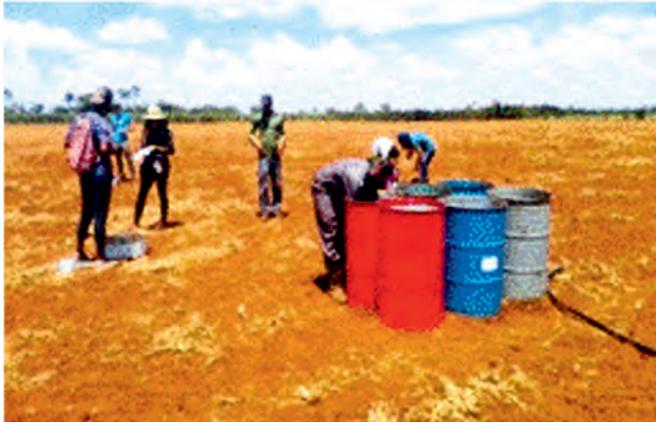
FIGURA 9. Sitio 9 (S9). Campo de papas.

Este sitio está equipado con una máquina de pivote central y todos los años se siembra con papas (*Solanum tuberosum*) en rotación con maíz (*Zea mays*). En ambos casos la preparación del suelo se realiza del modo tradicional con arado de tres discos y grada. Las pruebas de infiltración se realizaron en el primer cuadrante de la máquina de pivote tres días después de recogida la cosecha.
