Variación del nivel freático e influencia de las mareas en el Rancho Polvoxal, Campeche, México

Variation of the water table and the influence of the tides in the Polvoxal Ranch, Campeche, Mexico

Ing. José Rodolfo Namuche-Vargas^I, Ing. Erickdel Castillo-Solis^I, Ing. Marcos Zacarías-Flores^{II}

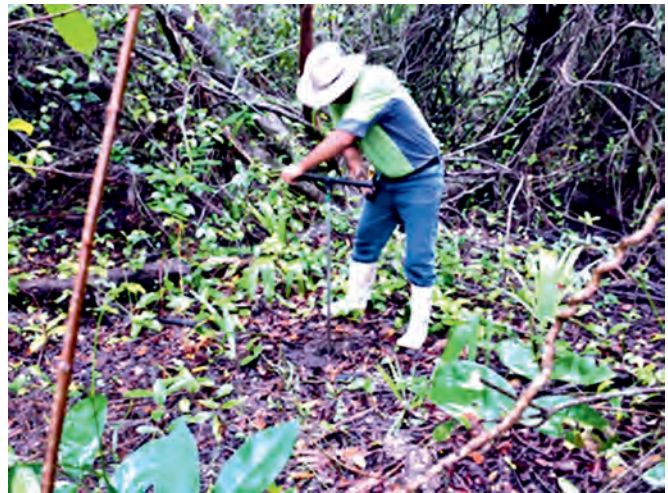
FIGURA 5. Perforación del pozo.

Los pozos de observación se contruyen con tubos de plástico de 250 cm de longitud, enterrados hasta 200 cm, ranurados y ademados; el proceso de la instalación se muestra en las Figuras 4, 5 y 6.

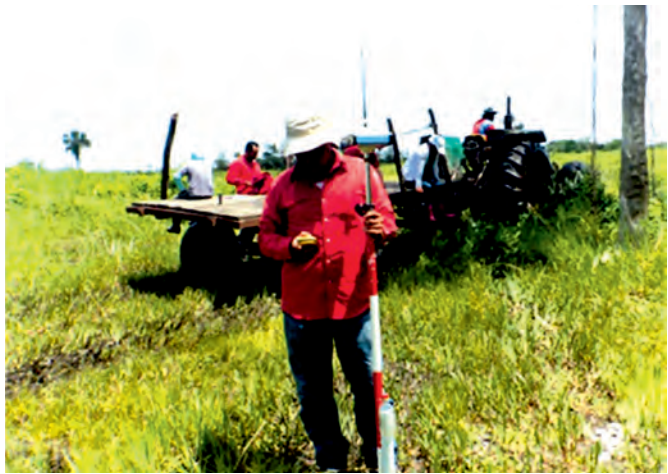
FIGURA 6. Georeferenciación del pozo de observación.

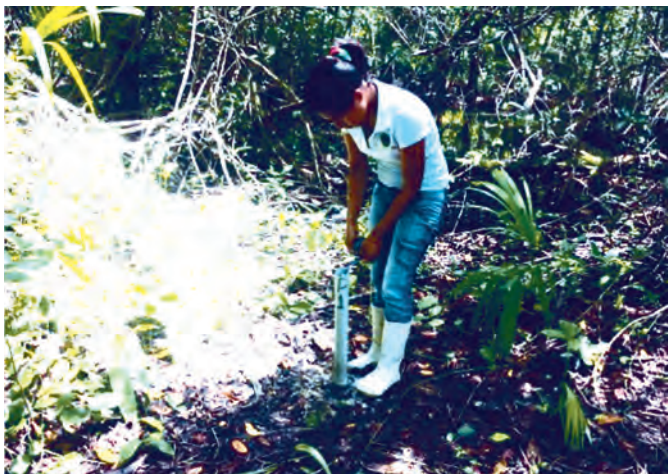
FIGURA 7. Medición de la profundidad del nivel freático en el estero (pozo 1).

La profundidad del nivel freático se midió diariamente (Figuras 7 y 8). Con la información recabada (Cuadro 1) se construyeron los planos de Isobatas y planos de Isohypsas.

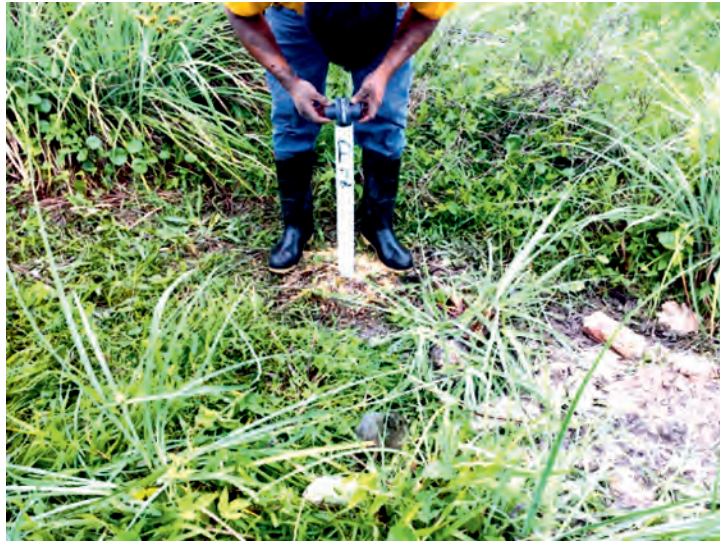
FIGURA 8. Medición de la profundidad del nivel freático en el terreno de cultivo (pozo 2).

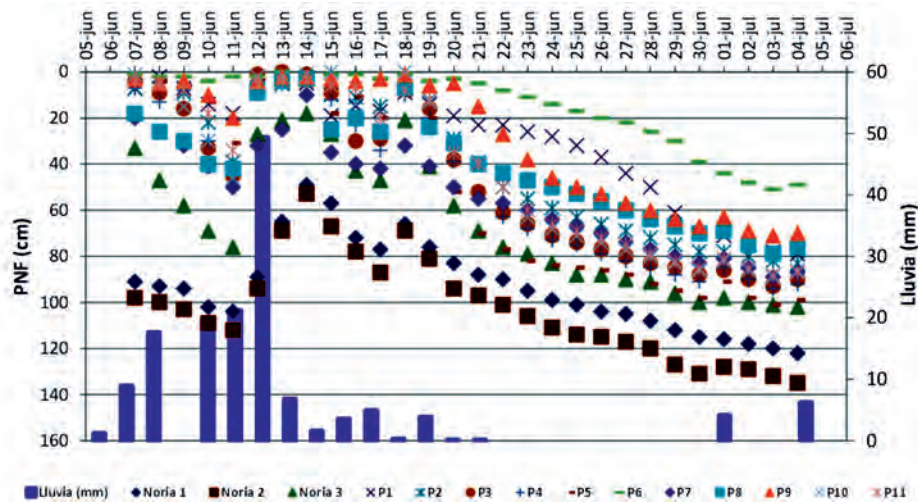
FIGURA 17. Variación de la profundidad del nivel freático en función de la lluvia.

Precipitación, Los valores de precipitación diaria se tomaron de la estación climatológica automatizada denominada El Teniente, localizada en el municipio El Carmen; perteneciente al Instituto Nacional de Investigaciones Forestales, Agrícolas y Pesca (INIFAP). Los valores más congruentes y que reflejan el comportamiento de la lluvia con la variación de la profundidad del nivel freático corresponde al día 12 de junio de 2014, el resto de la información nos da una idea del comportamiento de dicho nivel (Figura 17). De ahí la necesidad de instalar pluviómetros en el rancho para obtener datos más reales.

La Figura 17 muestra la variación de la profundidad del nivel freático en función de la lluvia diaria, donde se observa la respuesta del suelo, el cual tiene un drenaje natural aceptable y con el mantenimiento de los arroyos o drenaje superficial se complementaria para que el cultivo de la palma de aceite no sufra por exceso de humedad, debido a que el mayor desarrollo de raíces se encuentra a 60 cm, o sea, que a dicha profundidad, la zona debe estar bien aireada y con humedad adecuada para el desarrollo del cultivo.

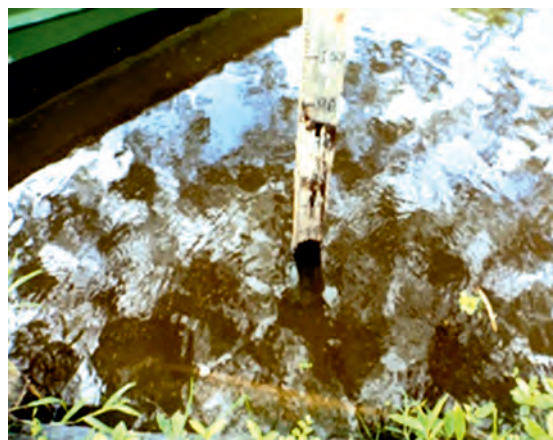
FIGURA 18. Escala para la medición de las mareas.

Las mareas se midieron del 19 de junio al 3 de julio de 2014 en el horario de las 06:00 y 18:00 horas (Cuadro 2), los valores se tomaron mediante una escala de madera localizada en el embarcadero a la entrada al rancho Polvoxal, con una elevación (cota) de 0.54 msnm (Figura 18).
