Estimación del riesgo de inundación en urbanismos y zonas agrícolas ubicadas en la planicie del Río Coro, Estado Falcón, Venezuela

Estimated of risk flood in urbanisms and agricultural zones in the Coro river's floodplain, Falcón State, Venezuela

Miguel Ángel Perozo Ynestroza¹ y Norberto V. Marrero de León²

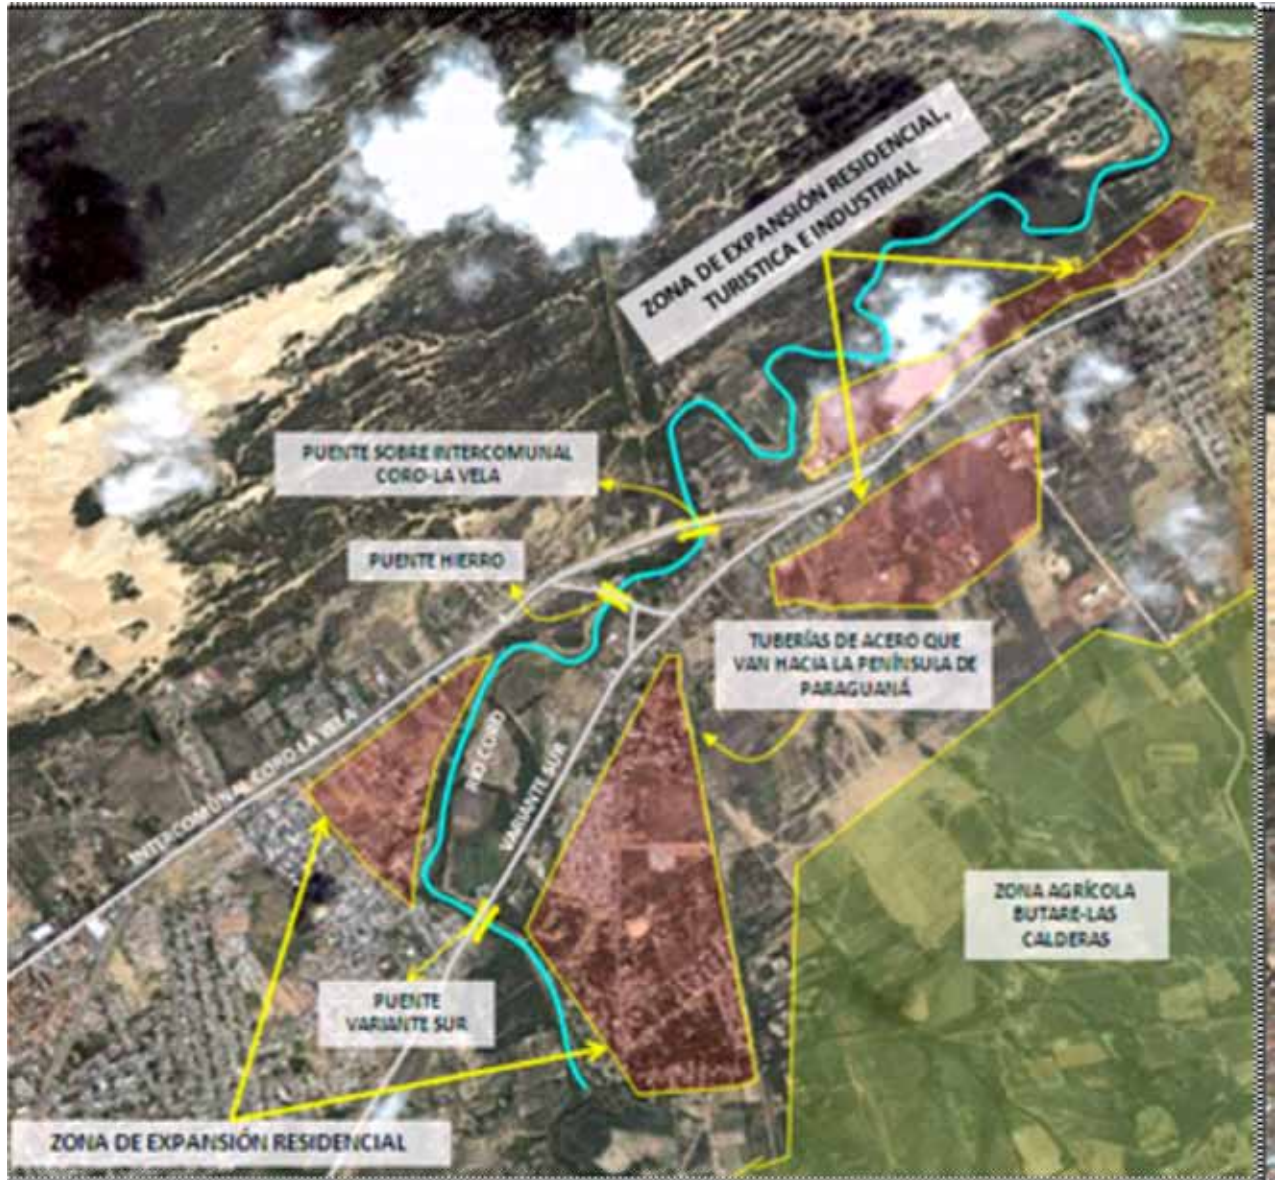
FIGURA 1. Vista aérea de un tramo del río Coro estudiando. Fuente: Google Earth.

ducirlo. Basados en este planteamiento, surge la necesidad de realizar el presente trabajo, el cual tiene como objetivo estimar el riesgo de inundación en los urbanismos que se encuentran en la margen derecha de la planicie del río Coro, específicamente en 180 casas de la urbanización El Cardón, y en la zona agrícola Butare-Las Calderas, lo cual permitirá obtener los probables daños que pueden generarse ante el cumplimiento de dicha amenaza (Figura 1).

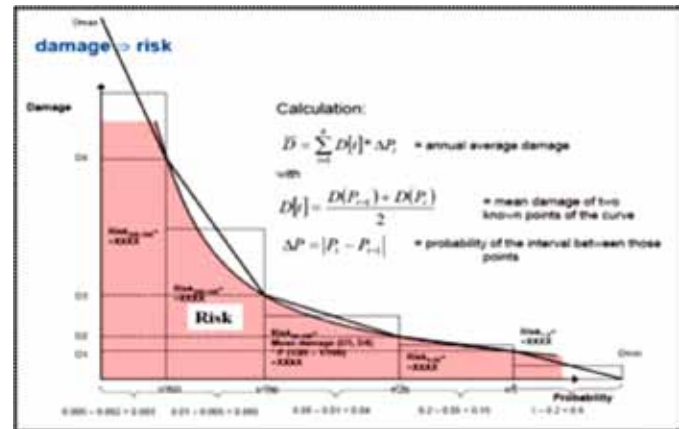
FIGURA 3. Curva que describe y permite estimar el riesgo de inundación. Fuente: Meyer (2008).

mancha de inundación. En la **fase 4**, se realizó un inventario de los bienes muebles e inmuebles de las edificaciones residenciales en la zona, a partir de valuaciones para los inmuebles, y para los muebles se diseñó y aplicó un instrumento (encuesta) que permitió recopilar la información de éstos, los cuales fueron valorados con los precios de mercado actual en el país. En esta fase, también se seleccionaron las funciones de daños por inundación con las particularidades de la zona en estudio, con el propósito de conocer la propensión al daño de cada edificación. Para este caso, al estimarse el valor de las edificaciones (inmuebles y muebles), se trabaja con funciones de daños relativos. González *et al.* (2009), aportaron aspectos metodológicos valiosos en esta fase. En la **fase 5**, se selecciona una función de daños para la zona agrícola, la cual al no conocerse aún con precisión el tipo y extensión de cada cultivo, obliga a recurrir a funciones absolutas, las cuales relacionan el área unitaria cultivada con los daños directamente en términos monetarios. En la **fase 6** se combinaron los resultados de la amenaza de inundación y la propensión al daño, apoyados en el uso del SIG, para obtener el riesgo de inundación de los urbanismos y zona agrícola en cuestión y su distribución espacial. En la Figura 2 se muestra el procedimiento general de esta operación de forma esquemática. Finalmente, en la **fase 7** se estimó el daño anual esperado de acuerdo con la curva de riesgo obtenida la cual relaciona los daños versus su probabilidad de ocurrencia (Figura 3).

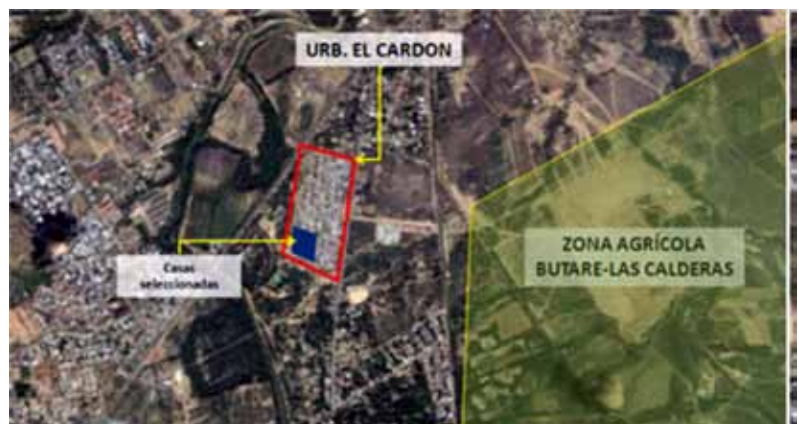
La Figura 4 muestra la ubicación del urbanismo y casas seleccionadas (180) en esta primera etapa para el análisis, y la zona agrícola proyectada, los cuales se encuentran en la ribera derecha del río, para la cuantificación del riesgo de inundación.

FIGURA 4. Urbanismo y zona agrícola ubicada en la ribera derecha del río Coro

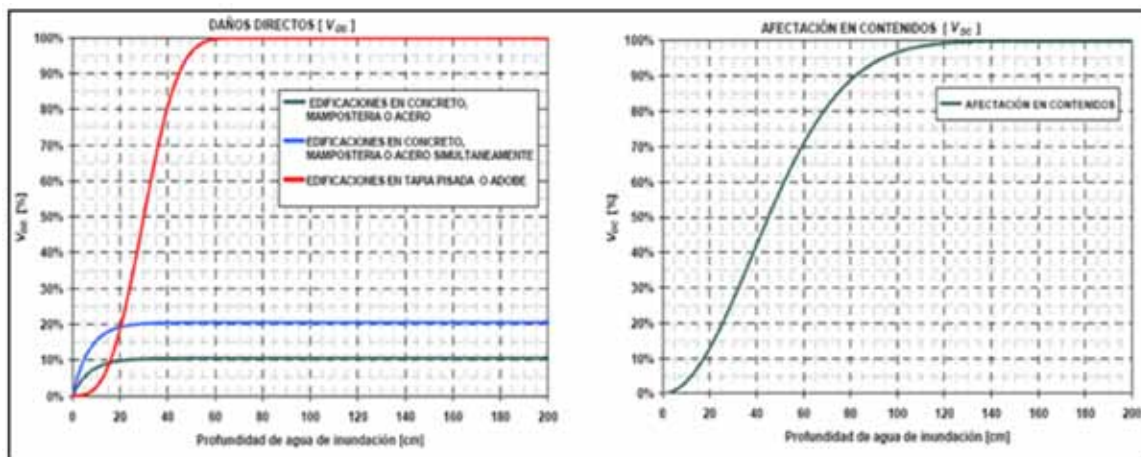
Luego de realizar un análisis de las diversas funciones de daños encontradas en la literatura, se decidió trabajar con las funciones propuestas por Moreno (2008), las cuales presentan aspectos similares a las condiciones de las edificaciones en cuestión. Estas funciones se presentan en la Figura 7.

FIGURA 7. Funciones de daños (curva de vulnerabilidad típica) para estimar los daños directos (izquierda), y afectación de contenidos (derecha).

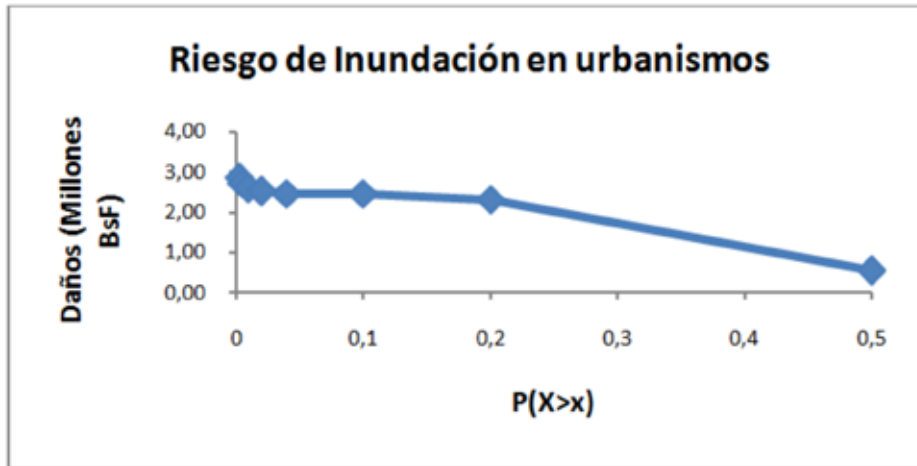
El área bajo la curva, que se presentan en la Figura 9, permite estimar el daño anual esperado en los urbanismos analizados producto del desbordamiento del río Coro.

FIGURA 9. Curva de riesgo de inundación para el urbanismo seleccionado.

De acuerdo con estos resultados, al estimar el área bajo la curva de riesgo en el sector seleccionado de la urbanización El Cardón, se obtiene la cifra de un daño aproximado de **917 709.7 BsF/año.**, lo que equivale a **213 420.9 \$/año.**

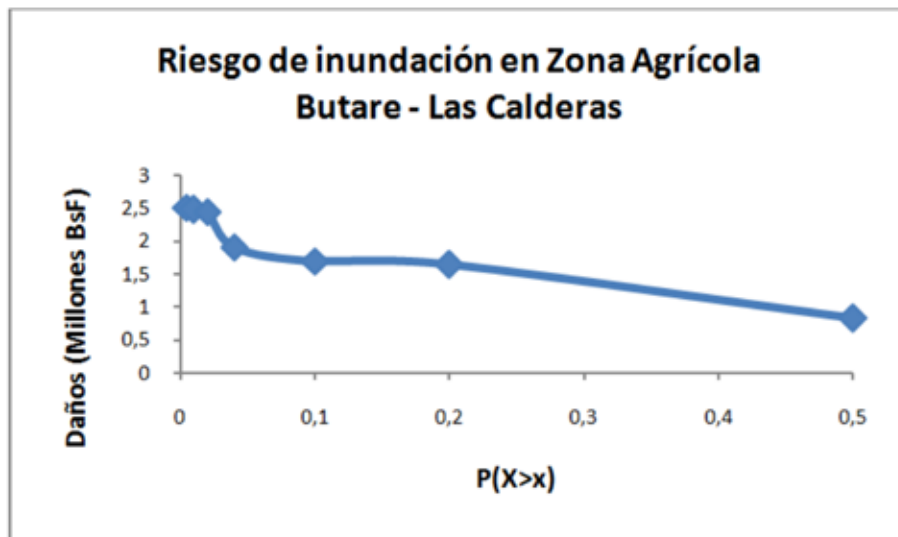
Meyer, *et al.* (2005), propone una función absoluta que relaciona el daño directo e indirecto esperado con el área de inundación; esto en el caso de que la inundación sea nociva para el cultivo. El daño directo se relaciona con el impacto directo al cultivo en términos monetarios, y el indirecto relacionado con las pérdidas ocasionadas por la merma de la producción de los bienes y servicios que implica esta actividad; Los daños directos son 1.4 Euros/m² (7.2 BsF/m²) y los indirectos 1.6 Euros/m² (8.3 BsF/m²). En función de los resultados obtenidos, se obtiene la curva del riesgo de inundación en la zona agrícola en cuestión 8 (Figura 10).

FIGURA 10. Curva de riesgo de inundación en la zona agrícola Butare-Las Calderas.

De acuerdo con estos resultados, al estimar el área bajo la curva de riesgo en el zona agrícola Butare-Las Calderas, se obtiene la cifra de un daño aproximado de 731 475 BsF/año., lo que equivale a 170 110.4 \$/año.
