Desempeño de los segmentos de corte base en las cosechadoras de caña de azúcar Case-IH 7000

Performance of the Base-Cutter Blades in the Sugarcane Harvester Machines Case-IH 7000

RESUMEN: En el presente trabajo se analiza el desempeño de los segmentos de corte base BONEM en las cosechadoras de caña de azúcar CASE IH 7000, mediante un análisis de fallas y la realización de un ensayo experimental de campo en condiciones reales de explotación, para la determinación del desgaste de estas herramientas por el método gravimétrico. Como resultados fundamentales se obtienen que los segmentos de corte base son los responsables de más del 50% de las fallas del sistema, y que la magnitud del desgaste provoca que en un período estimado de 48 horas de labor la herramienta perderá su capacidad total de trabajo.

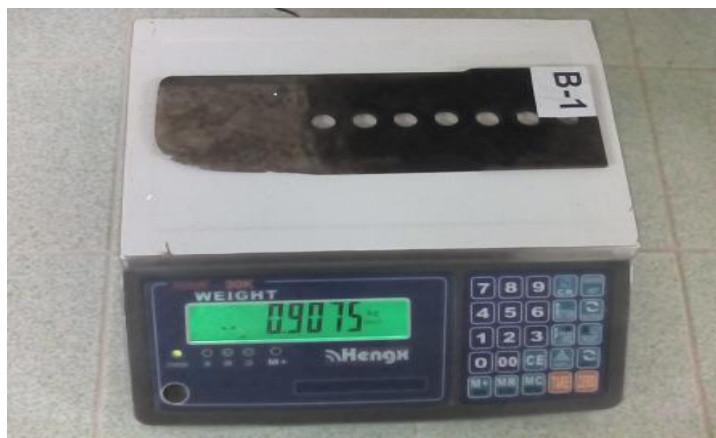
FIGURA 2. Balanza digital utilizada en el ensayo de desgaste.

Para la realización del experimento se seleccionaron cinco cuchillas con una masa nominal promedio de 951,1g y con características geométricas y dimensiones exteriores como se observan en la Figura 1. La rugosidad superficial es de 6,3 μm , la dureza del material de 58...60 HRC y las características identificativas y composición química del mismo se observan en la Tabla 1. Una vez iniciada las pruebas se toman como intervalos de tiempo para el desmonte, limpieza y medición de la pérdida de masa los períodos de 4, 8, 14, 20 y 24 horas de trabajo limpio (horas de trabajo del cortador base), medido con los instrumentos del sistema de control electrónico de la máquina. El pesaje de los segmentos se realiza con una balanza digital modelo HAW – 30K de con una precisión de $\pm 0,0001$ kg (Figura 2).

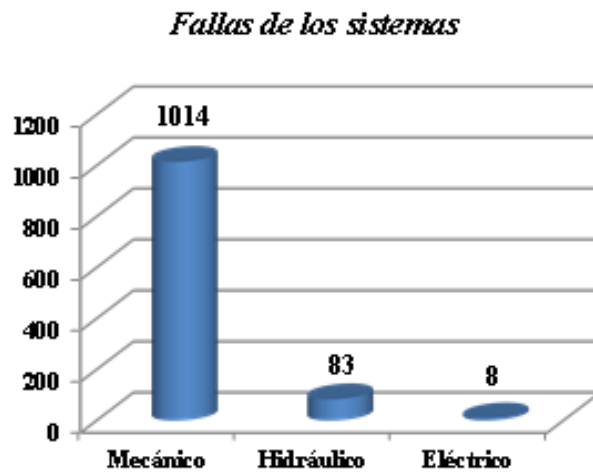
FIGURA 3. Gráfica de las fallas en los sistemas.

El análisis de falla reveló que el sistema mecánico es el que más falla, con 1014 fallas como se observa en la [Figura 3](#). Dentro del mismo son los segmentos de corte los de mayor número total de fallas (999), con una mayor incidencia en las cuchillas de corte base y las del picador (804), que representan el 80% del total de fallas en el sistema, donde las cuchillas de corte base son responsables de más del 50% de las mismas (522) como se representa en la [Figura 4](#), donde aparece la contribución de cada elemento a las fallas del sistema mecánico. Estos resultados corroboran los criterios de [Daquinta et al. \(2014\)](#) y [Daquinta \(2017\)](#), quienes publicaron resultados similares en investigaciones desarrolladas en máquinas cosechadoras modelos KTP y CASE IH.

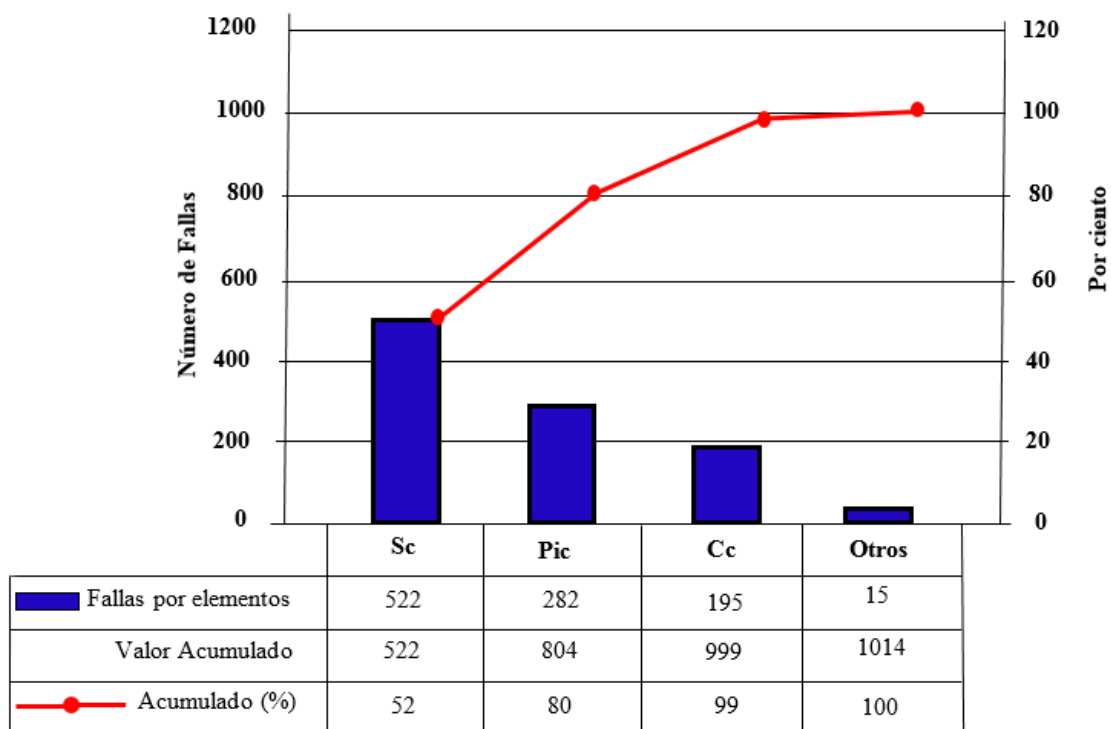
Sc: Segmento de corte base

Pic: Cuchillas del picador

Cc: Cuchillas corta cohollo

FIGURA 4. Contribución a las fallas de los elementos del sistema mecánico.

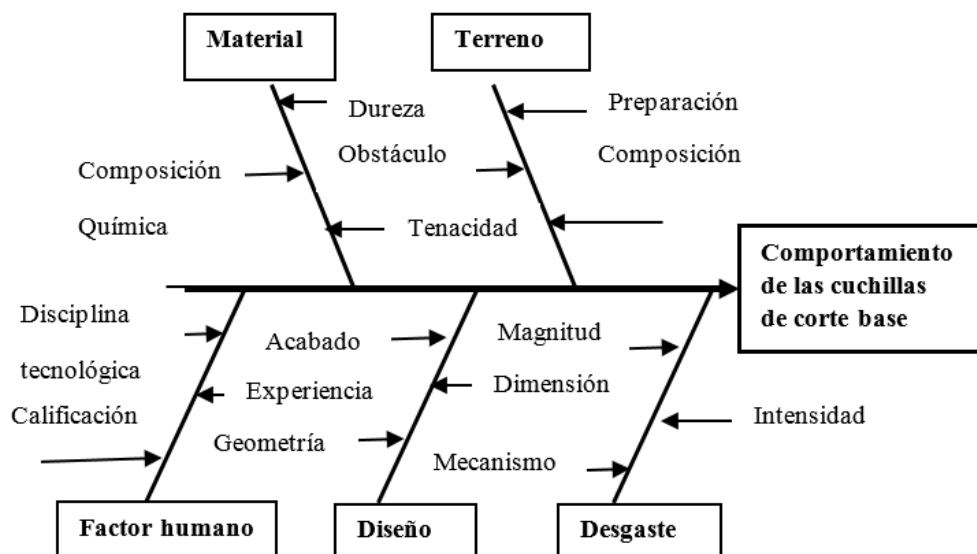
FIGURA 5. Elementos causales del comportamiento.

La representación de los elementos causales que influyen en el comportamiento funcional de las cuchillas de corte base se muestran en la [Figura 5](#), donde se destaca la magnitud e intensidad del desgaste provocado por el contacto con la masa vegetal y el suelo.
