# Durabilidad del par de fricción compuesto por el árbol de levas y el cuerpo de los cojinetes del motor VAZ de fabricación Rusa

## *Durability of the camshaft and its bearings in the Russian engine VAZ*

**RESUMEN.** El presente trabajo consiste en la investigación de la durabilidad de los elementos del par de fricción formado por el árbol de levas y su cojinete de apoyo en el motor VAZ de fabricación rusa, a partir de una tecnología de recuperación desarrollada en los talleres de la Empresa de Transporte en la provincia de Ciego de Ávila. La realización del trabajo permitió demostrar que la recuperación del cuerpo de los cojinetes con metal Babbitt B83, crea un par de fricción hierro fundido-metal Babbitt B83, el cual garantiza una menor velocidad de desgaste y un menor desgaste volumétrico con respecto al par original compuesto por hierro fundido-aluminio; con un costo de recuperación inferior al precio de las piezas nuevas.

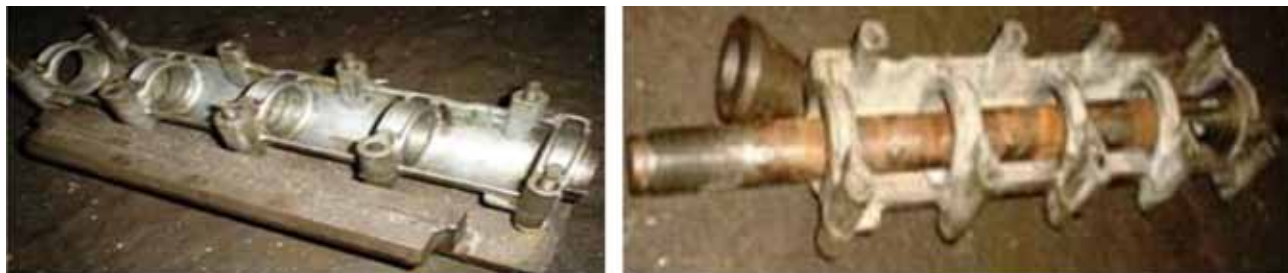
FIGURA 2. Dispositivo para la reparación del cuerpo del árbol de distribución de motor VAZ (Cortesía de Hugo Ranero).

Para la reparación del cuerpo de los cojinetes de alojamiento del motor VAZ, se utiliza un dispositivo diseñado y construido por Hugo Ranero Morgado, el cual se muestra en la Figura 2. Los orificios de apoyo donde gira el árbol de levas se amplían por encima de su medida original. Se confeccionan unos casquillos de acero CT-3 los cuales se estañan en su interior y se rellenan con metal antifricción B-83 de alta velocidad, ya que el árbol de levas puede trabajar hasta 2 800  $\text{min}^{-1}$  en su velocidad máxima, posteriormente se maquinan en su interior a la medida del árbol de levas ya rectificado y se introducen a presión en los orificios del cuerpo de alojamiento del árbol de levas garantizando una holgura de 0,04 mm.

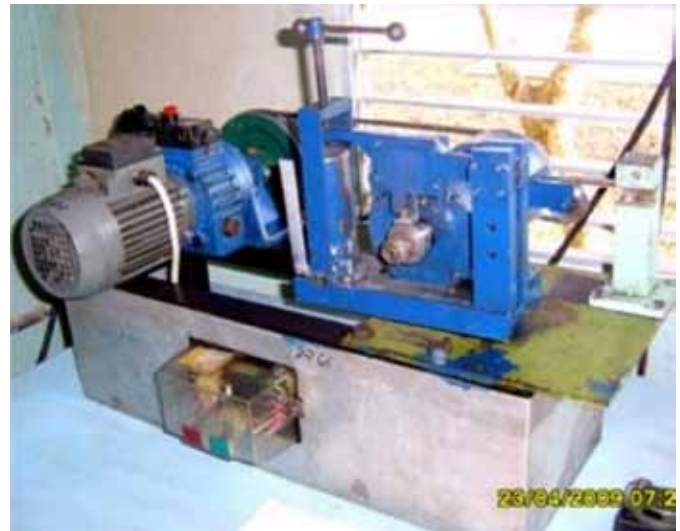
FIGURA 4. Máquina de fricción de revolución.

En la Figura 4 se observa una vista de la máquina de ensayo universal de fricción de revolución, construida y utilizada en los experimentos para caracterizar los pares tribológicos objetos de análisis. Esta máquina posibilita, el estudio de la fricción y el desgaste en pares tribológicos sometidos a fricción por deslizamiento, tanto para el estado de fricción seca como lubricada.

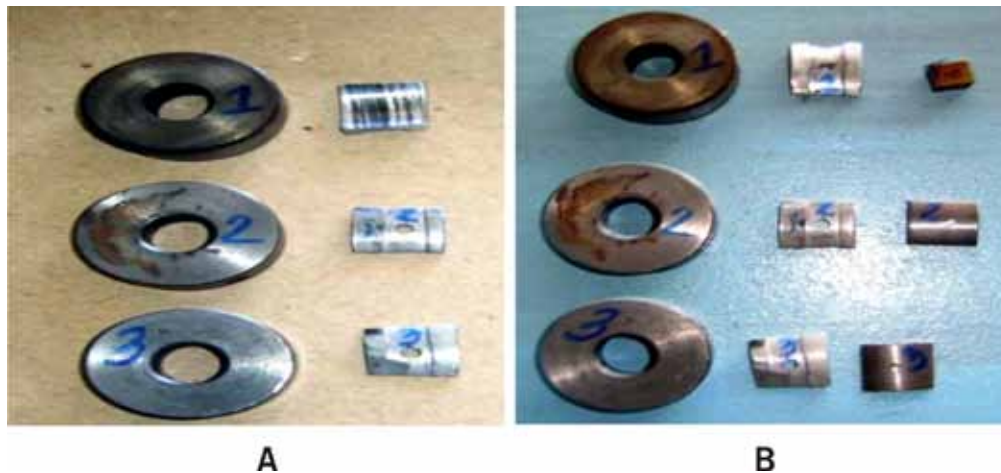
FIGURA 5. Probetas del cuerpo de alojamiento original o testigo (A) y del casquillo experimental recubierto con aleación Babbit B 83 (B).

Los cuerpos de alojamiento testigo y recuperados con el casquillo recubierto con metal antifricción Babbit B 83, se marcaron formando ángulos de 45° y se seccionaron en 8 partes iguales, obteniendo unas zapatas que se barrenaron en la parte trasera para lograr fijarlas a una pieza que las sujeta a la máquina de fricción de revolución, logrando así que no giren junto con el muñón durante los ensayos experimentales. En la Figura 5 se pueden apreciar las probetas elaboradas del punto de apoyo del árbol de levas y de su cuerpo de alojamiento original (A), así como del árbol de levas reparado y los casquillos recubiertos con aleación Babbit B 83 (B).

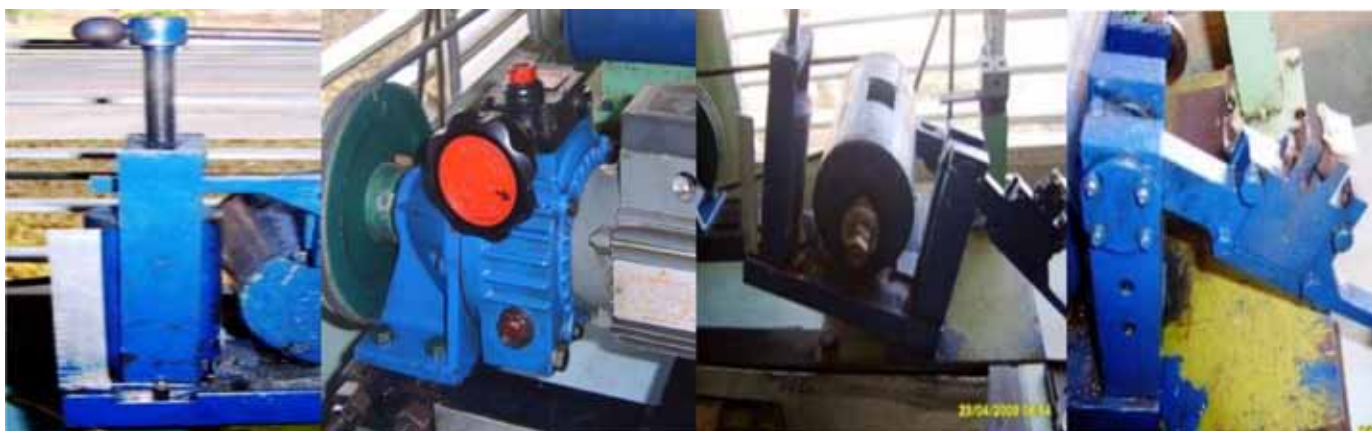
FIGURA 6. Componentes de las maquina de fricción de revoluciones (de izquierda a derecha): A. Captador inductivo B. Motovariador de velocidad. C. Bancada móvil. D. Brazo de la bancada.

La magnitud de la fuerza de fricción es registrada por el captador inductivo (Figura 6A).

El motor de velocidad (Figura 6B) transmite el movimiento mediante el mecanismo de poleas y correas al muñón fijado en la bancada de la máquina, el cual, al friccionar con el cojinete tiende voltear la bancada móvil (Figura 6C). El sistema se mantiene en equilibrio debido a que el brazo de la bancada móvil (Figura 6D) contacta con el muelle plano, que se deforma producto de la magnitud de la fuerza de fricción.

El empleo de captadores para la determinación de la fuerza de fricción debido a la deformación de un elemento elástico permite simplificar de manera significativa el diseño y construcción de esta instalación experimental, la cual permite variar la velocidad de deslizamiento desde 0 hasta 15 m/s y las cargas desde 0 hasta 2 500 N.

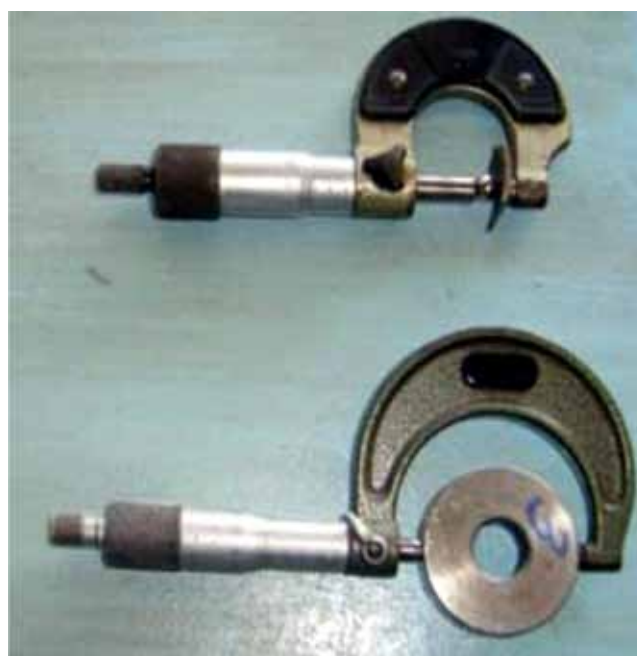
FIGURA 7. Determinación de los parámetros del desgaste.

Durante el desarrollo de los experimentos se hicieron 24 observaciones en cada tratamiento, con una duración de 2 horas entre las observaciones, terminada una observación se espera 30 minutos para lograr que el par de fricción se enfríe a la temperatura del medio ambiente y luego se determinan los siguientes dimensiones: diámetro de muñón, ancho de la zapata, profundidad y ancho de la huella del desgaste mediante el uso de una bola de 8,43 mm de diámetro, tal como indica la Figura 7.

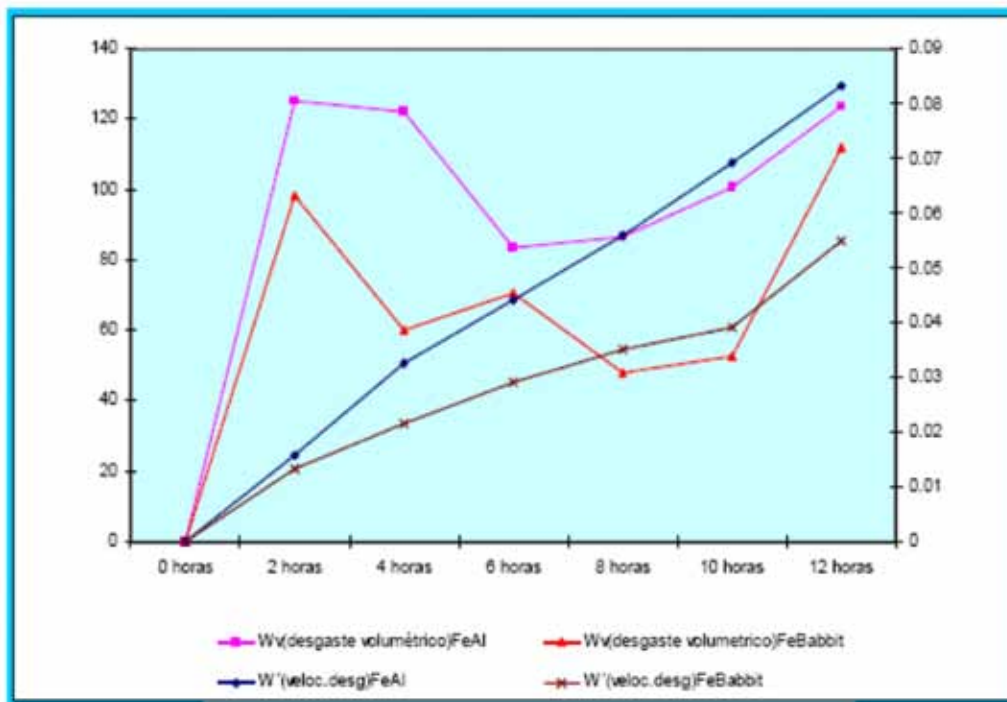
FIGURA 8. Gráfico comparativo del desgaste volumétrico y velocidad del desgaste de par de fricción experimental (B) y testigo (A).

En la Figura 8, el gráfico refleja el comportamiento del desgaste en el par experimental hierro fundido-metal Babbit B 83 y el par testigo hierro fundido aluminio durante un periodo de 12 horas, observándose que los valores de desgaste volumétrico y velocidad de desgaste del par de fricción obtenido mediante el proceso de recuperación del cuerpo de alojamiento del árbol de levas es menor.

El par de fricción hierro fundido-metal Babbit B83 garantiza una menor velocidad de desgaste y un menor desgaste volumétrico, o sea, posee mayor durabilidad que el par testigo, debido a que tiene un menor coeficiente de fricción que depende de las propiedades elásticas de material depositado, de su rugosidad superficial y de los parámetros que caracterizan la interacción molecular durante el contacto de la unión mecánica.

El comportamiento del desgaste en el par hierro fundido-aluminio (par testigo) durante las investigaciones se debe a que par está formado por materiales semicompatibles y con lubricación deficiente de ahí los valores elevados del desgaste adhesivo.
