# Estado actual de la maquinaria agrícola en los centros de mecanización, provincia de Bolívar, Ecuador

## *Current Status of Agricultural Machinery in the Mechanization Centers of Bolívar Province, Ecuador*

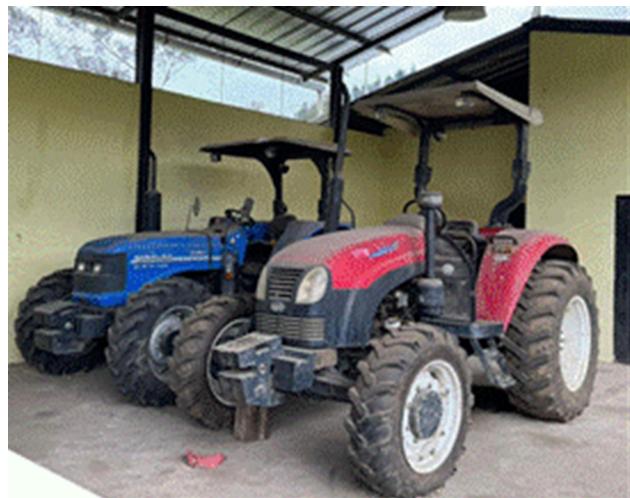
**FIGURA 1.** Tipos de tractores en los centros de mecanización.

dos marcas principales: siete YTO (41%) y diez Sonalika (59%) ([Figura 1](#)). El modelo YTO-X704 del año de fabricación 2009 tiene una potencia de 70 hp con un sistema de tracción 4x2, mientras que el modelo Sonalika DI-90RXTURBO4ED fabricado en el año 2015, tiene una potencia de 90 hp y un sistema de tracción 4x4. La totalidad de los tractores comenzaron a operar en la producción agrícola en el año 2015. La preferencia por estas marcas se debe a que fueron adquiridas como parte del programa de mecanización agrícola impulsado por el estado ecuatoriano en 2015.

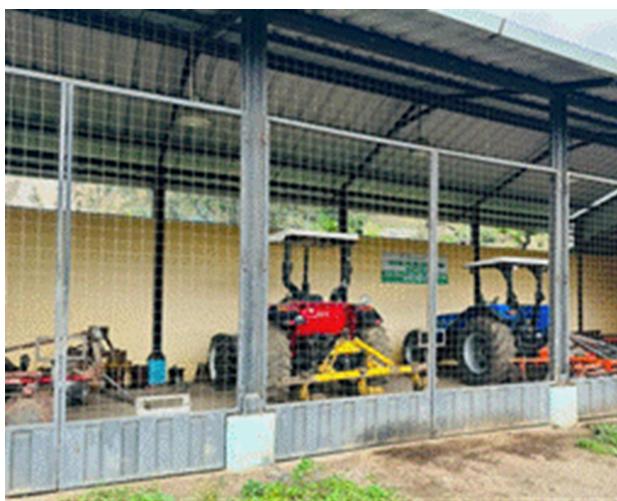
**FIGURA 2.** Resguardo de la maquinaria en los centros de mecanización.

El resguardo y almacenamiento de la maquinaria es un factor importante en su conservación. Los diez centros de mecanización disponen de infraestructura tipo cobertizos para la protección de la maquinaria, de ellos el 100% se encuentra en buenas condiciones ([Figura 2](#)).
